# Municipalidad de Pemuco

**Número de Informe: 45/2013  
17 de diciembre de 2013**

INFORME FINAL N° 45 DE 2013, SOBRE  
AUDITORÍA A LA INVERSIÓN EN  
INFRAESTRUCTURA EJECUTADA POR LA  
MUNICIPALIDAD DE PEMUCO.

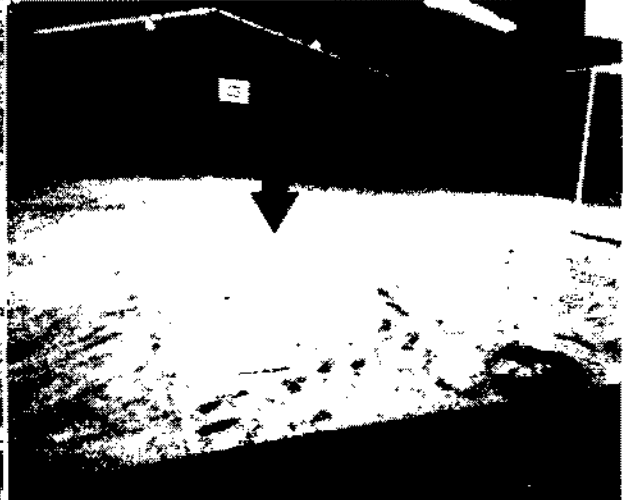
d) Se detectaron fisuras y terminación deficiente del hormigón en la multicancha, vulnerando el punto 2.1.3.2 de las EETT, que señala que no se aceptaran fisuras o grietas visibles, Anexo N°4, fotos N°s 1 y 2.

Foto N° 2  
Multicancha plano general

La observación se mantiene por cuanto el municipio sólo informa acciones futuras, debiendo remitir un informe técnico y fotografías que acrediten la reparación a lo observado, en el plazo que se indica en las conclusiones.

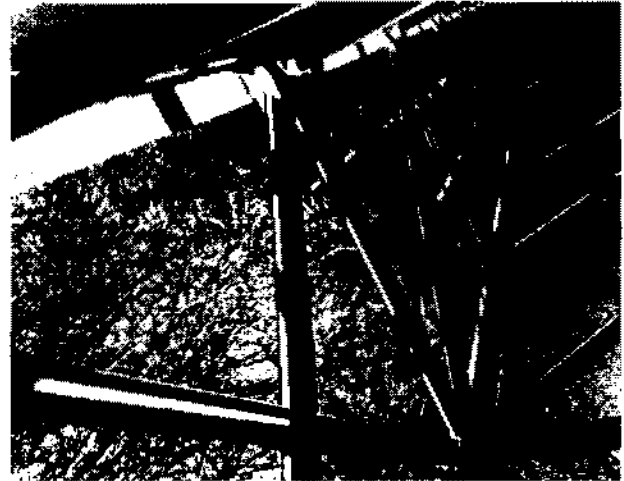
b) Lo mismo ocurre con los certificados o informes de inspección de soldadura, en conformidad a los requeridos en el punto 1.5 y 1.6 de las EETT. Anexo N°4, fotos N°s 3 y 4.

Foto N° 4  
Vista Interior torres iluminación
